DOKUMENTACJA UPROSZCZONA

**NA PRZEPROWADZENIE REMONTU I NAPRAWY
SIECI KANALIZACJI DESZCZOWEJ W UL.11 LISTOPADA
W WAŁBRZYCHU**

**na odcinku od ul. Piłsudskiego do ul. Starej
(dł. około 900 m)**

Wałbrzych, styczeń 2010 rok

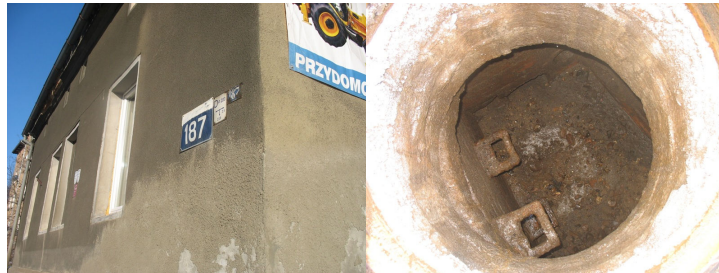
studnia D1 - lokalizacja w jezdni, właz nowy z wypełnieniem betonowym, komin i komora studni w dobrym stanie technicznym,

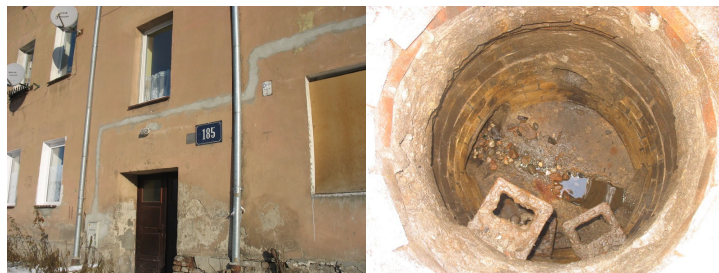
studnia D2 - lokalizacja w jezdni, właz nowy z wypełnieniem betonowym, komin i komora studni w dobrym stanie technicznym,

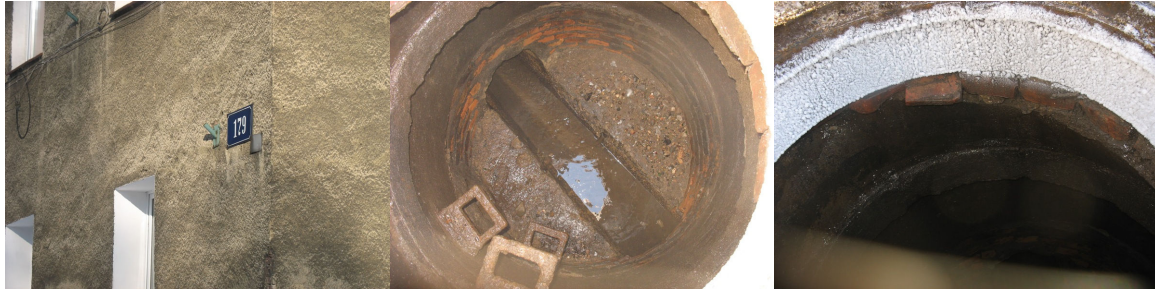
studnia D4 – lokalizacja w jezdni, właz żeliwny starego typu (zalecana wymiana), komin w złym stanie technicznym (zalecana naprawa), komora studni w dobrym stanie technicznym,

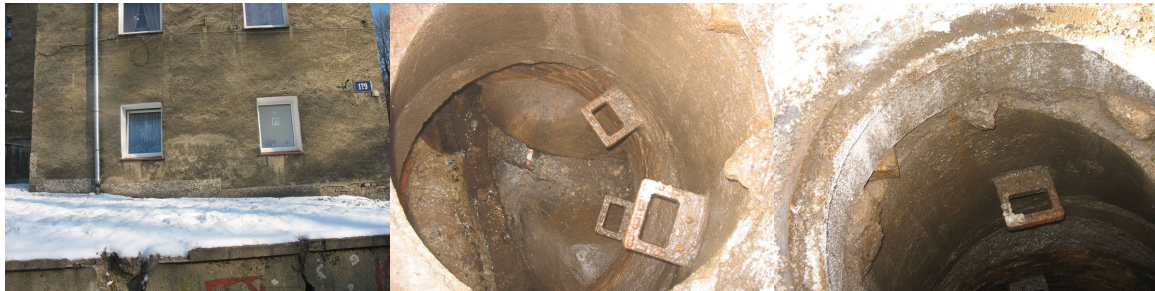
studnia D5 - lokalizacja w jezdni, właz żeliwny starego typu (zalecana wymiana), komin i komora studni w dobrym stanie technicznym,

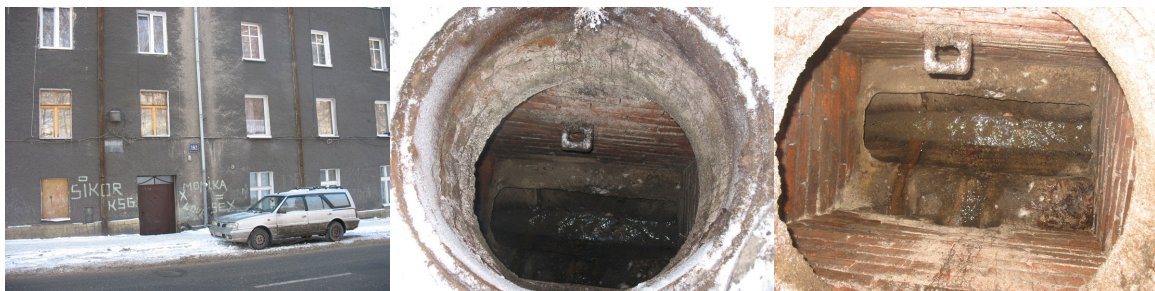
studnia D6a (przy budynku nr 192) – lokalizacja w chodniku, właz typu lekkiego w stanie dobrym, komin i komora studni w dobrym stanie technicznym,

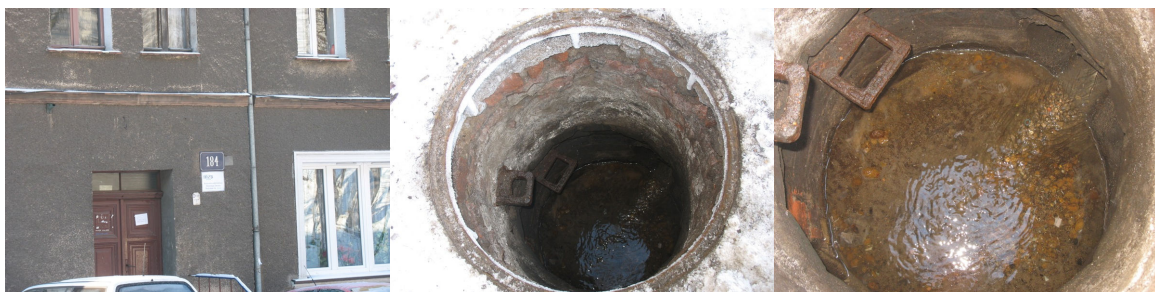
studnia D7 – lokalizacja w chodniku, właz typu lekkiego w stanie dobrym, cała komora studni w złym stanie technicznym (zalecana naprawa),

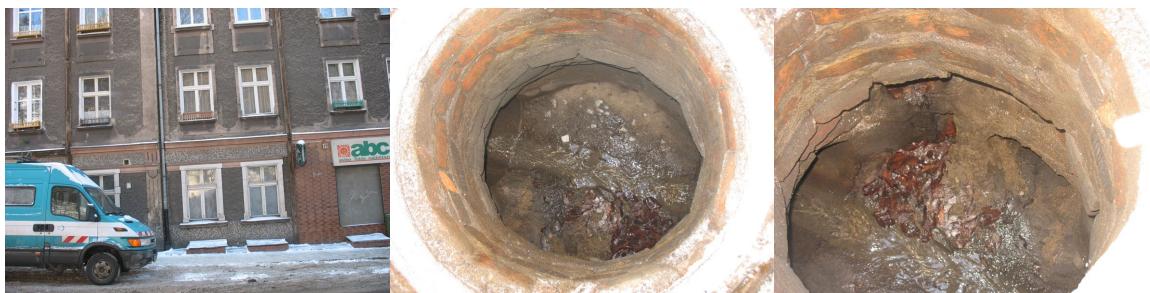
studnia D8 – lokalizacja w chodniku, właz typu lekkiego w stanie dobrym, komin i komora studni w złym stanie technicznym (zalecana naprawa), głębokość studni 1,25 m,

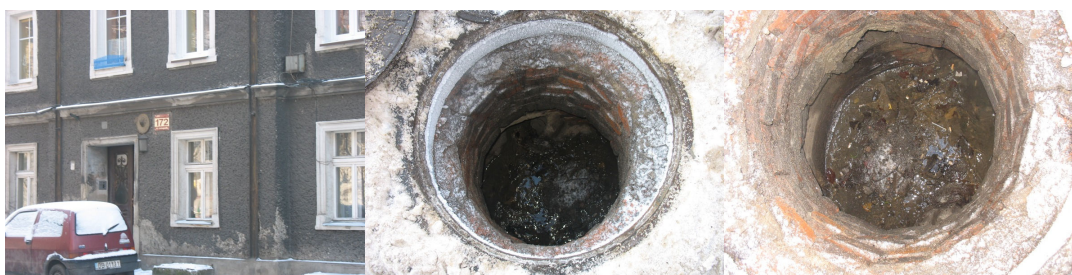
studnia D9 – lokalizacja naprzeciw budynku 172, właz żeliwny starego typu, komin w złym stanie technicznym (zalecana naprawa), komora studni w dobrym stanie technicznym,

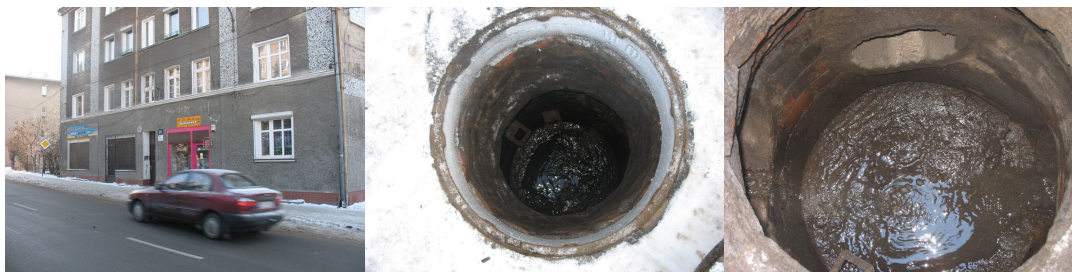
studnia D10 – lokalizacja w chodniku, właz żeliwny w dobrym stanie technicznym, komin i komora studni w dobrym stanie technicznym,

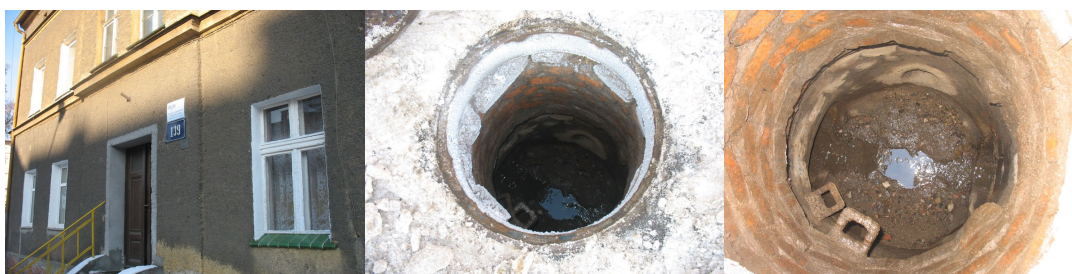
studnia D11 – lokalizacja w jezdni, właz żeliwny (zalecana wymiana), komin w złym stanie technicznym (zalecana naprawa), komora studni w dobrym stanie technicznym,

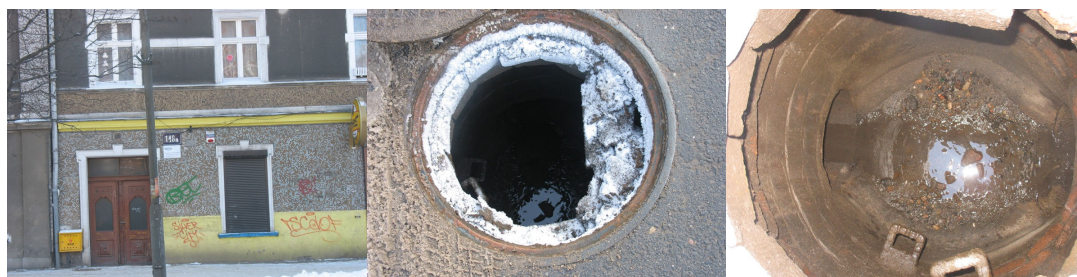
studnia D14 – lokalizacja w jezdni, właz żeliwny (zalecana wymiana), komin w złym stanie technicznym (zalecana naprawa), komora studni w dobrym stanie technicznym,

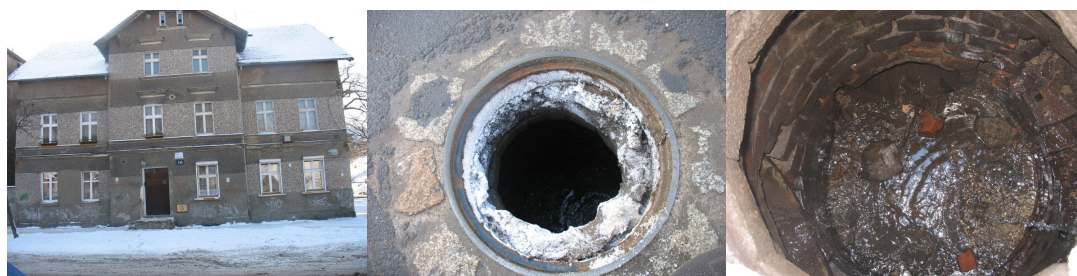
studnia D16 – lokalizacja w jezdni, właz żeliwny (zalecana wymiana), komin i komora studni w złym stanie technicznym (zalecana naprawa),

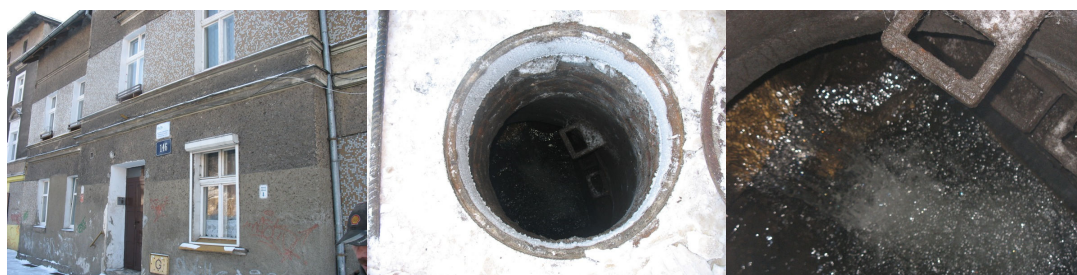
studnia D17- lokalizacja w chodniku bezpośrednio na cieku wodnym,

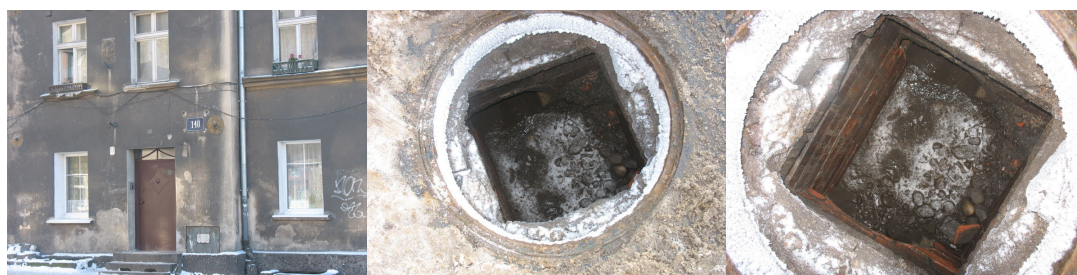
studnia D 20 – lokalizacja w jezdni, właz żeliwny (zalecana wymiana), komin w złym stanie technicznym (zalecana naprawa), komora studni w dobrym stanie technicznym, głębokość studni 1,15 m,

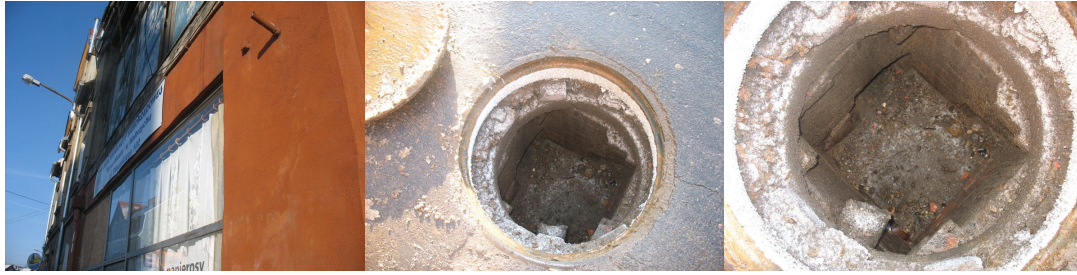
studnia D19 – lokalizacja w jezdni, właz żeliwny (zalecana wymiana), komin w złym stanie technicznym (zalecana naprawa), komora studni w dobrym stanie technicznym,
